**CATEDRAL DEL BURGO DE OSMA**

# LA TORRE RECUPERA SU ASPECTO

### REHABILITACIÓN DE LA TORRE DE CAMPANAS DE LA CATEDRAL DE BURGO DE OSMA (SORIA)

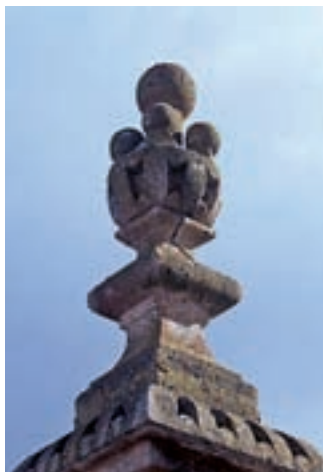
#### PINÁCULOS

Algunos estaban rajados a causa del incremento de volumen de los vástagos de sujeción y atacados por la corrosión. Se desmontaron y se sustituyeron por doble varilla zincada y anclajes con varilla y resina.

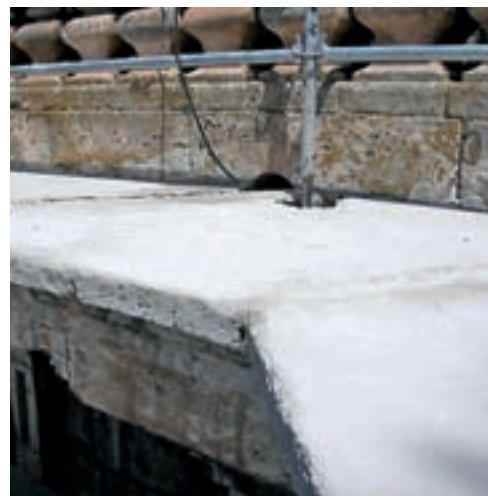
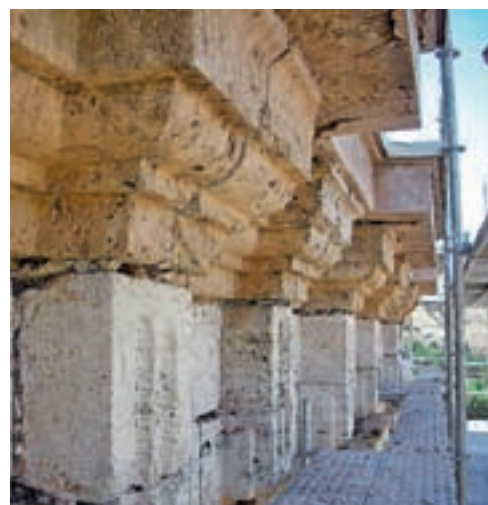
#### CORNISAS

Arriba, tratamiento de formación de pendientes superior tras la recuperación del borde de la cornisa. Abajo, patinado inicial tras la limpieza superficial.

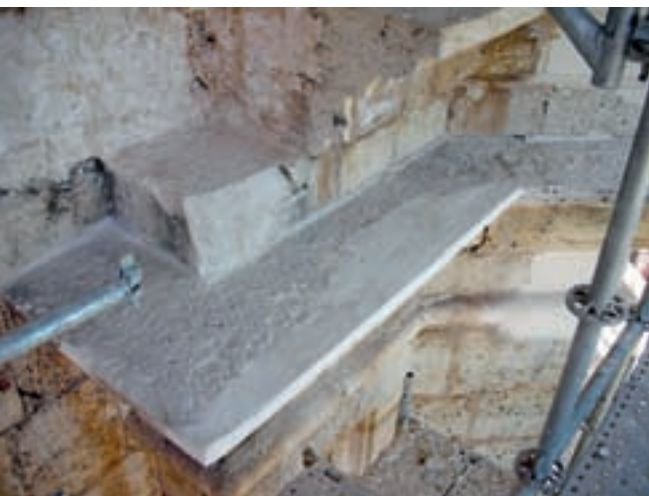
**CORNISAS**

Recuperación de las cornisas y goterones en borde para facilitar la evacuación de aguas.

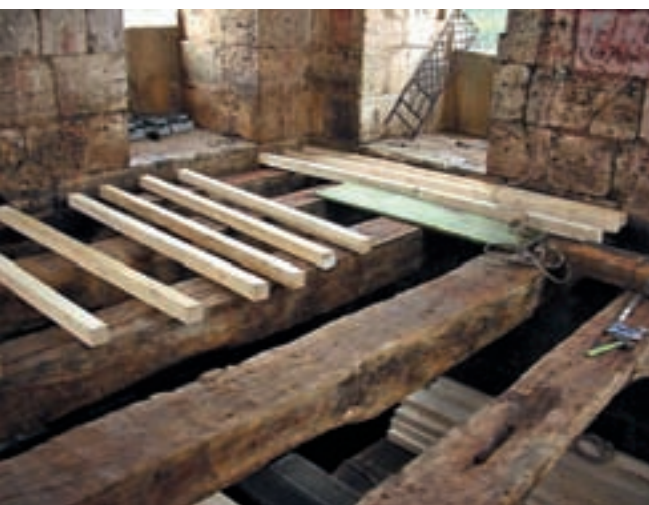
**MONTAJE**

Manteniendo las vigas principales y separando la capa de terminación de la pared interior se evita la pudrición en cabezas de vigueta.

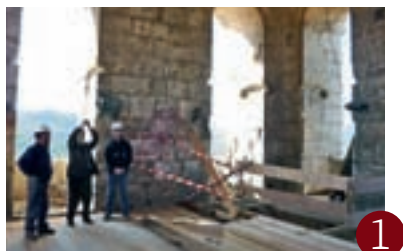
- 1 Estado que presentaba el pararrayos y la vegetación encontrada en las cornisas.

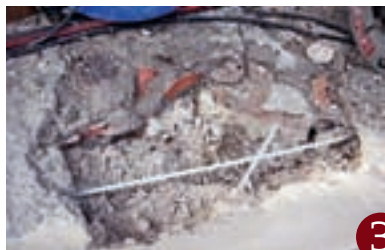
- 3 Estado inicial de los forjados, antes de comenzar los trabajos de rehabilitación.

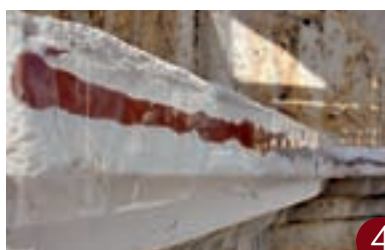
- 4 Estado del forjado superior en el cuerpo de campanas previo a la rehabilitación.

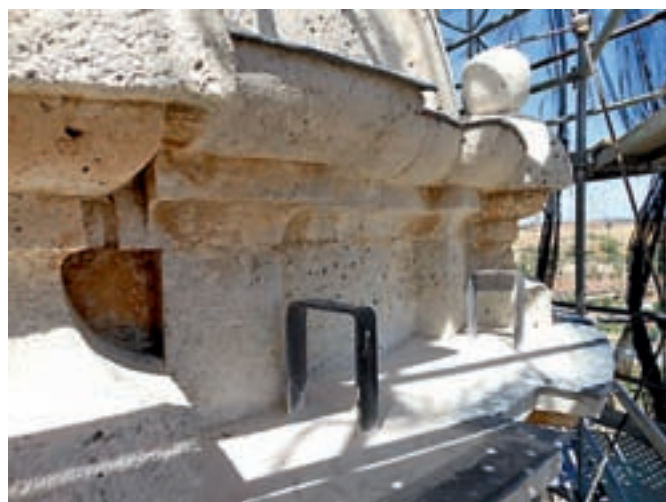
### GOTERÓN DE PLOMO

Goterón de plomo en perímetro de linterna en fase 2, previa a la impermeabilización.

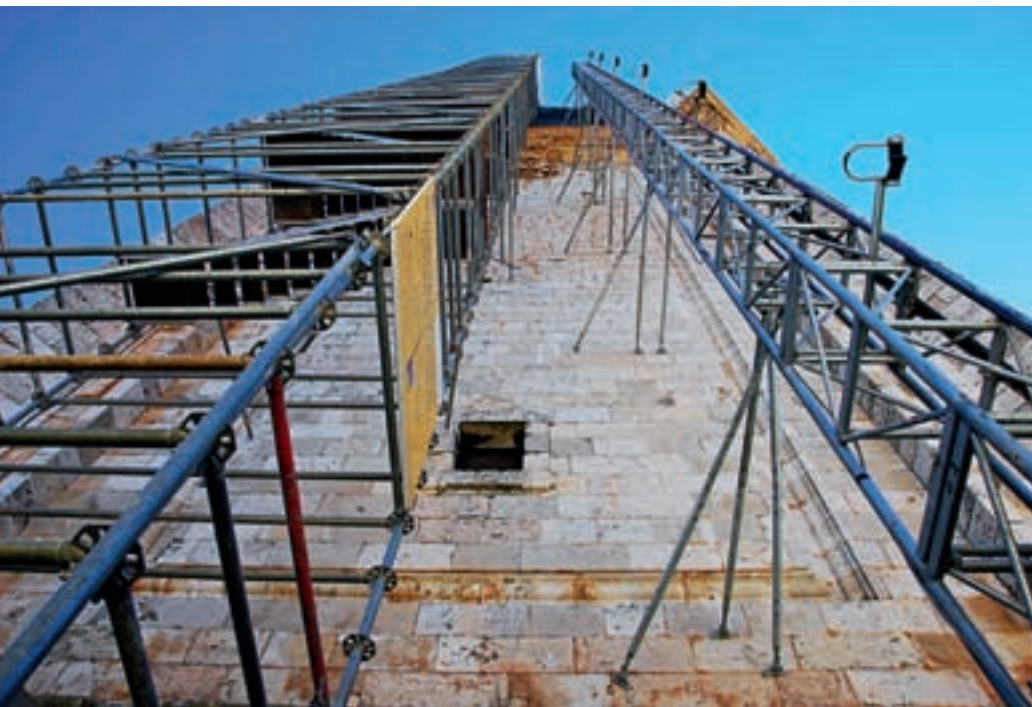
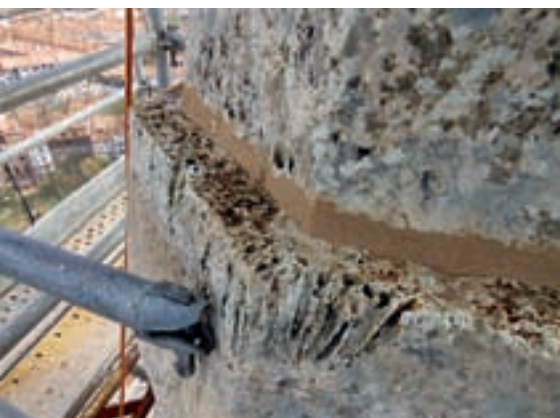
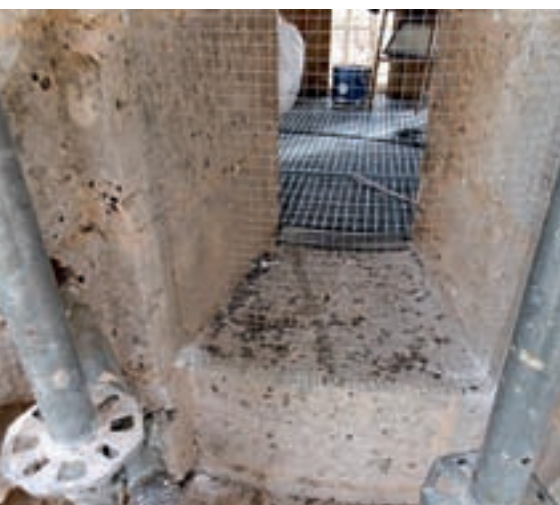
#### MEDIDAS ANTIPALOMAS

Se colocaron mallas antipalomas en los huecos de las campanas en todos los niveles, y sistemas lineales en balastradas.

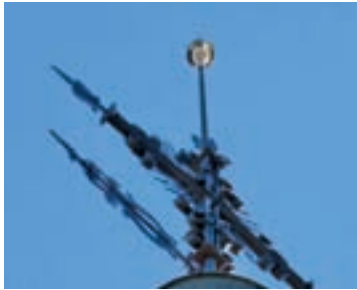
#### PROTECCIÓN FRENTE AL RAYO

Se colocó un nuevo pararrayos para cubrir en un 95% la planta completa de la Catedral.

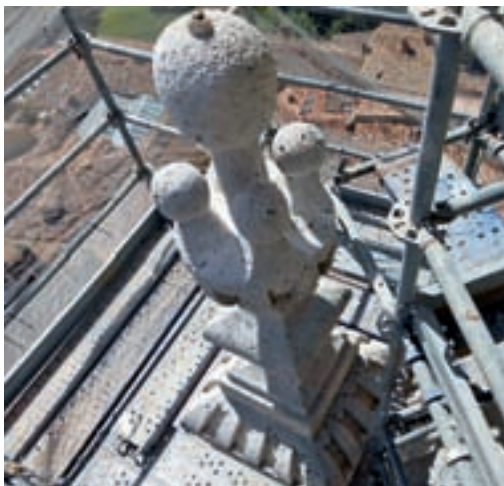
#### PINÁCULOS

Bebederos de resina y marcas de varillas de resina utilizada para solidarizar las piezas que componen los pináculos.
